PROYECTO MINA DE COBRE PANAMA

ESTUDIO DE IMPACTO AMBIENTAL (EsIA) CATEGORIA III

**Reporte de monitoreo de drenajes lixiviados
provenientes de la pila de acopio de mineral triturado
en la Planta de Proceso**

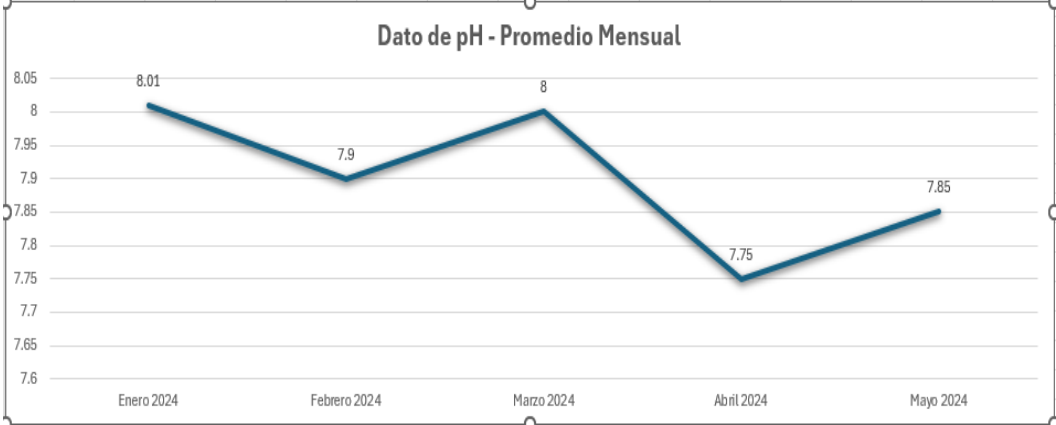
Grafica No. 1 Tendencia del pH

- Los datos de pH y conductividad eléctrica medidos en campo durante los últimos 5 meses muestran una tendencia estable de la calidad del agua que proviene de la pila de almacenamiento de la planta de proceso.
